**UNISUL – UNIVERSIDADE DO SUL DE SANTA  
CATARINA**

**RELATÓRIO TÉCNICO – RT004/2017**

**ENSAIO DE PORTA GIRATÓRIA**

**DETECTORA DE METAIS**

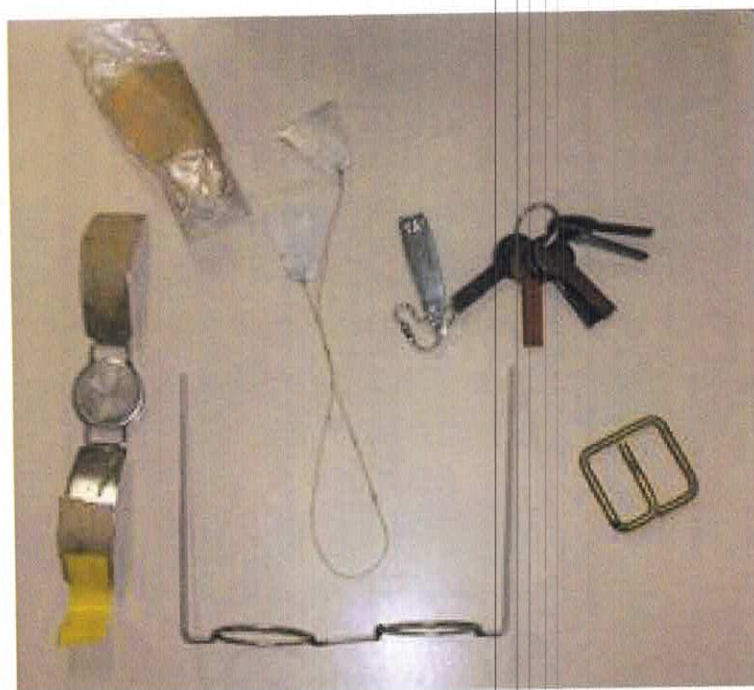
Figura 5 – Kit de Objetos Pessoais.

Em alguns ensaios utilizou-se um kit que simula objetos de uso pessoal, composto de um simulacro de relógio de pulso, com corpo confeccionado em aço transportado no pulso esquerdo do ensaiador, voltado para a face interna próxima do portal detector; um chaveiro composto de seis chaves, postado no bolso dianteiro direito da calça do ensaiador; um cortador de unhas, confeccionado em aço carbono, marca "Trim", massa aproximada de 15,5 g; um conjunto de 10 moedas de aço inox, de R\$1,00 empilhadas e presas por uma fita adesiva; um simulacro de óculos com armação em aço inox não magnético, conduzidos na posição de uso; um par de brincos de alumínio, conduzidos nas orelhas e um simulacro de fivela de cinto.

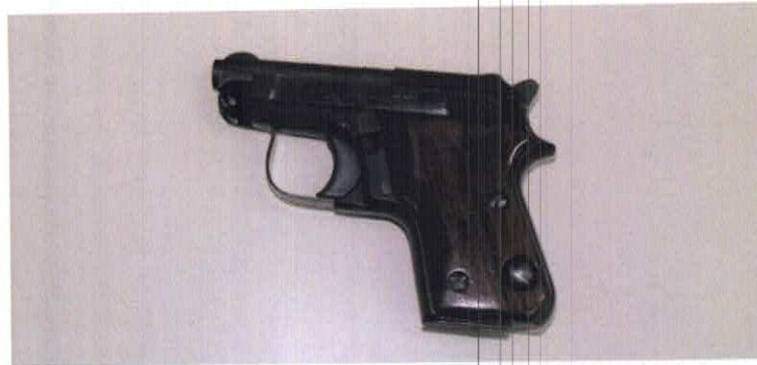
Figura 6 – Pistola Taurus PT-51.

O primeiro corpo de provas é uma pistola semiautomática, calibre 6,35 mm (.25 auto) de fabricação Taurus, modelo PT-51 com peso total aproximado de 285 g, com armação confeccionada em liga de alumínio e conjunto ferrolho/cano em aço carbono, provida de carregador de aço carbono original, devidamente encaixado no seu corpo. Não foi utilizada munição durante os ensaios.

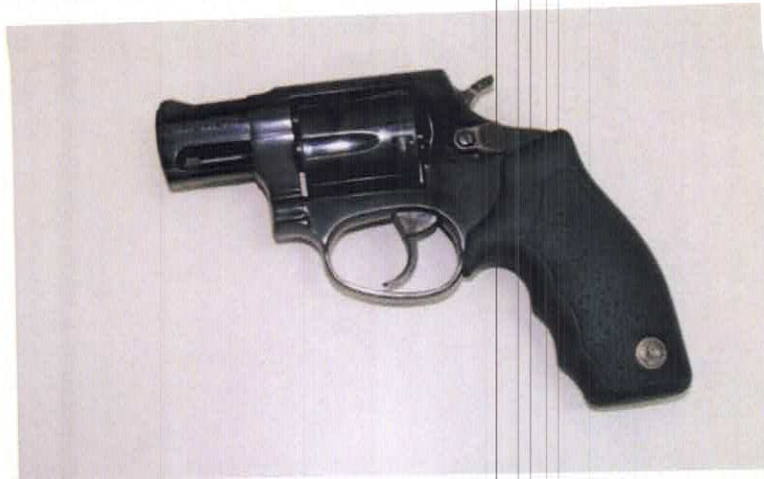
Figura 8 – Revólver Taurus 85.

O terceiro corpo de provas é um revólver de dupla ação, calibre 38, especial, de fabricação Taurus, modelo 85, peso aproximado de 590 g, capacidade de cinco tiros, cano de 2", fabricado em aço carbono. Não foi utilizada munição durante os testes.

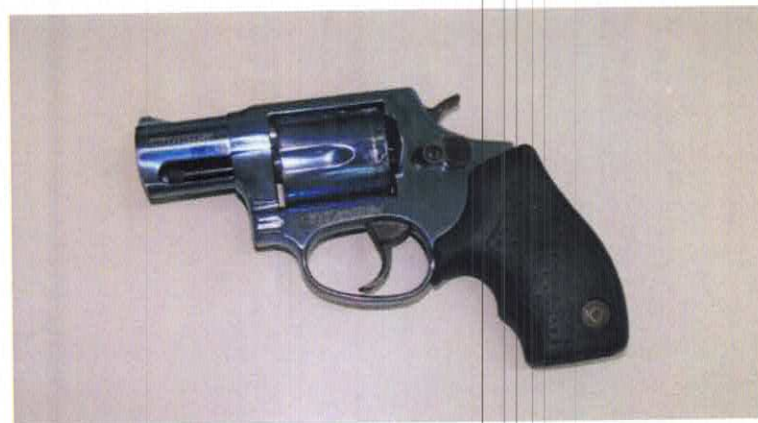
Figura 9 – Revólver Taurus 85Ti.

O quarto corpo de provas é um Revólver de dupla ação, calibre 38, especial, de fabricação Taurus, modelo 85 Ti, peso aproximado de 440 g, capacidade de cinco tiros, cano de 2", armação e corpo principal do cilindro fabricados em titânio. A alma do cano, ejetor de cartuchos, gatilho, cão e partes internas são fabricados em aço. Não foi utilizada munição durante os testes.

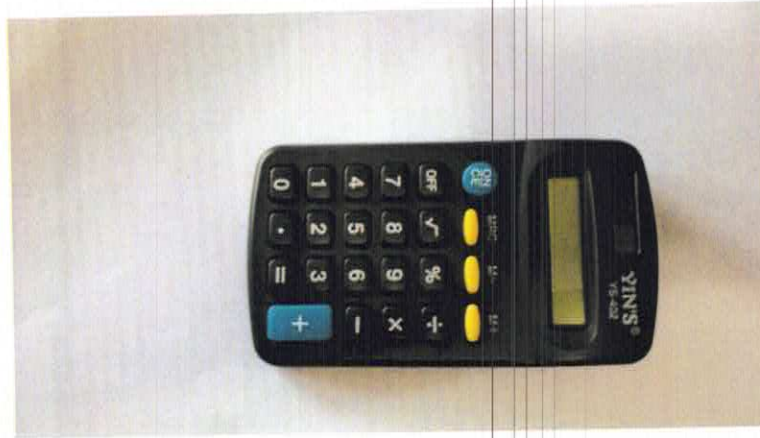
Figura 10 – Calculadora YS-402.

O corpo de prova 5 consiste de uma calculadora YS-402, da marca Yin's, sem pilhas.

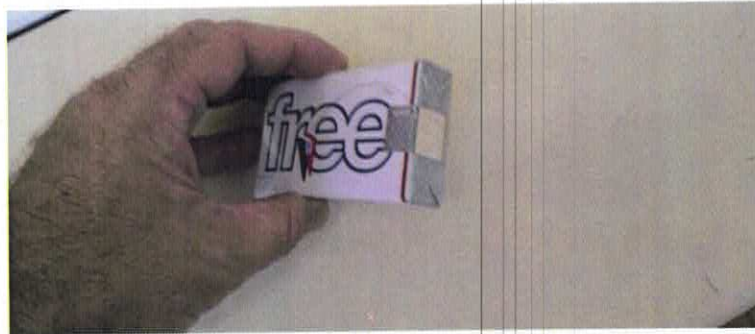
Figura 11 – Carteira de Cigarros.

O corpo de prova 6 consiste de uma carteira de cigarros free, fechada.

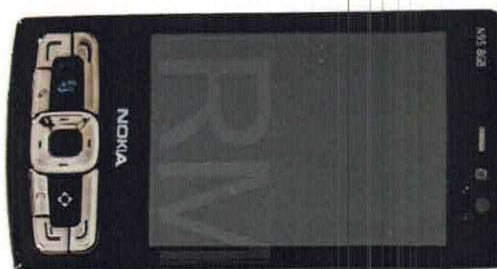
Figura 12 – Celular Nokia N95.

O corpo de prova 7 consiste de um celular, modelo N95, fabricado pela Nokia, com bateria.

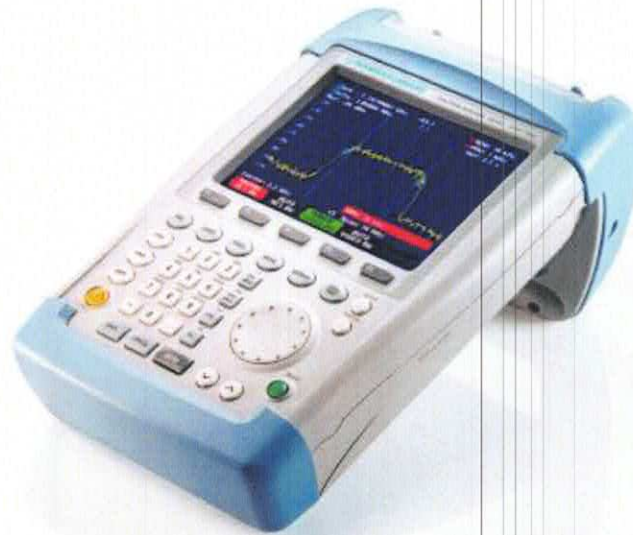
Figura 13 - Analisador de Espectro Rohde&Schwarz FSH-3

Um analisador de espectro, modelo FSH-3, da Rohde-Schwarz, utilizado para identificar a frequência de transmissão utilizada pelo controle remoto.

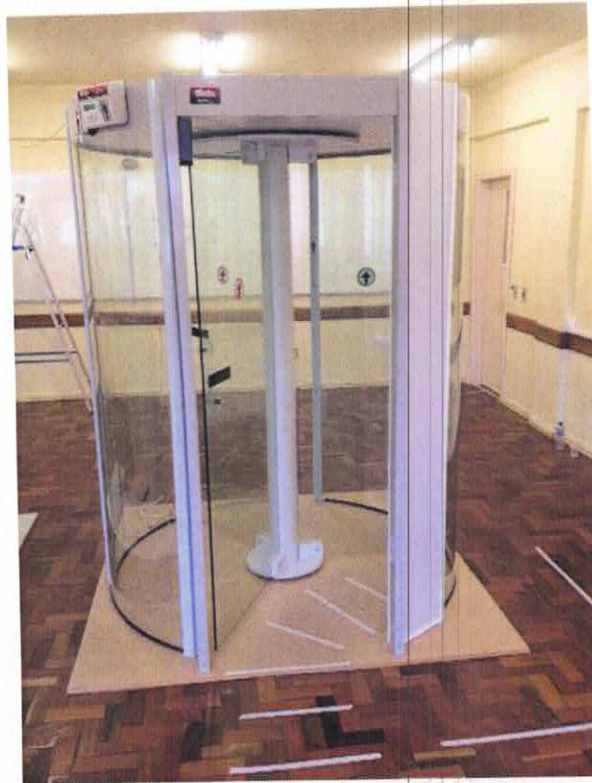
Figura 14 – Fotografia da Porta Giratória Ensaçada.

A porta avaliada apresenta construção robusta, estrutura fixa em aço pintado similar a Mercedes Benz 0717/94, atendendo a característica prevista no edital.

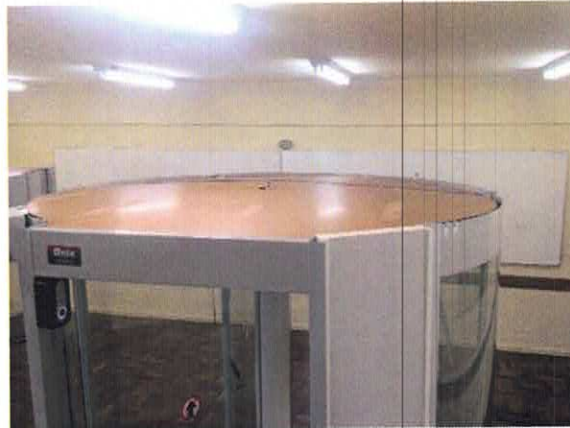
Figura 15 – Vista Superior da Porta (Sem a Tampa de Proteção).

Todo o mecanismo eletromecânico fica acomodado no forro do equipamento ensaiado, cuja tampa pôde ser facilmente retirada, permitindo fácil acesso ao “no-break”, aos sistemas mecânicos, elétricos e eletrônicos, atendendo a característica prevista no edital.

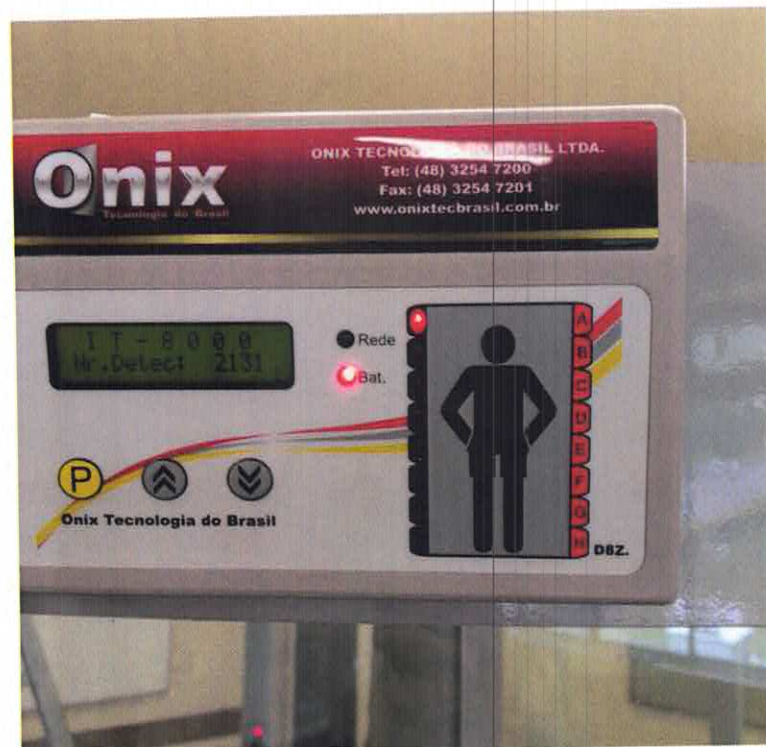
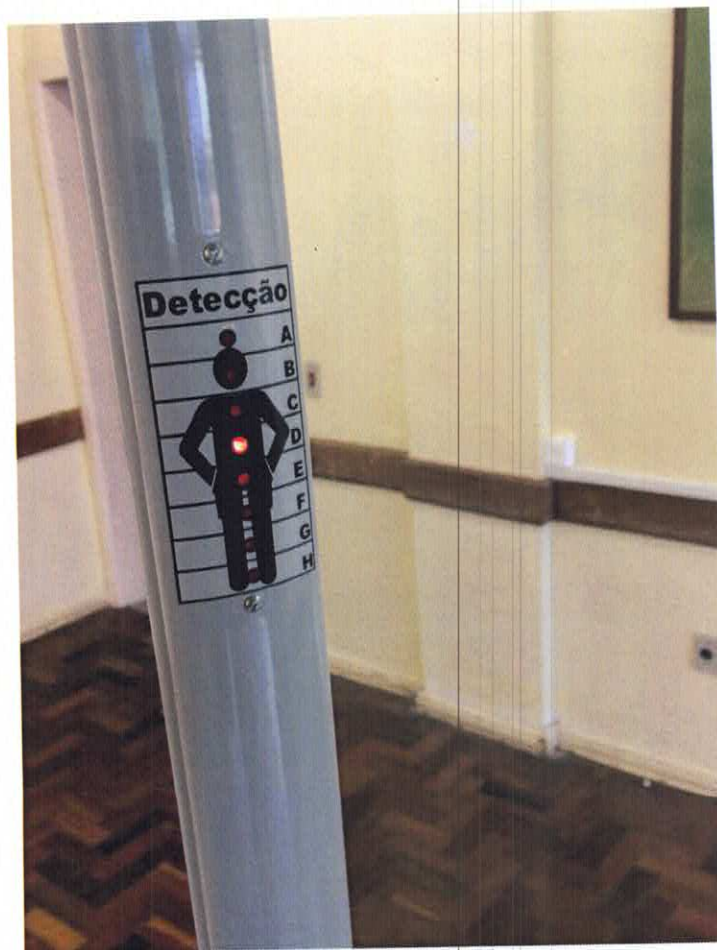
Figura 17 – Painel Com Indicador Luminoso Externo.

O equipamento ensaiado apresenta um painel indicador luminoso, que utiliza LED's vermelhos e que aponta a posição exata do objeto detectado, posicionado no lado externo da porta.

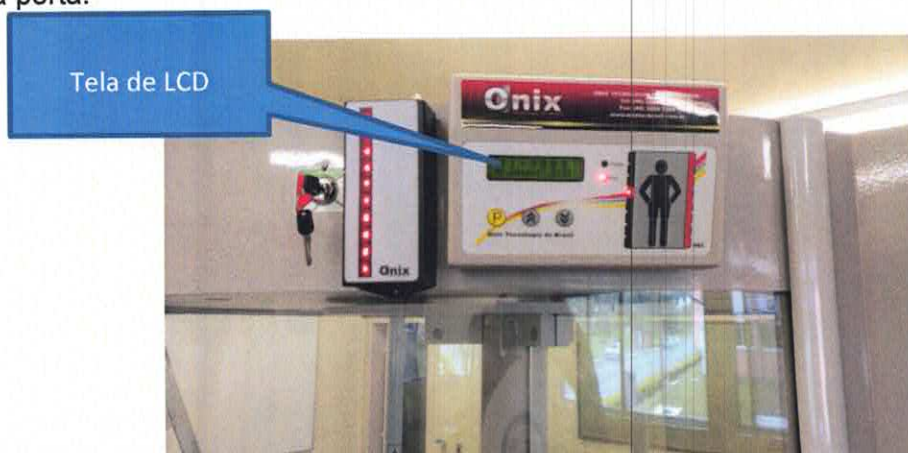
Figura 20 – Detalhe Painel – Indicador Luminoso.

O equipamento avaliado possui um painel de 10 LED's vermelhos, que se mantêm acessos quando da ocorrência de travamento, indicando a situação de funcionamento da porta.

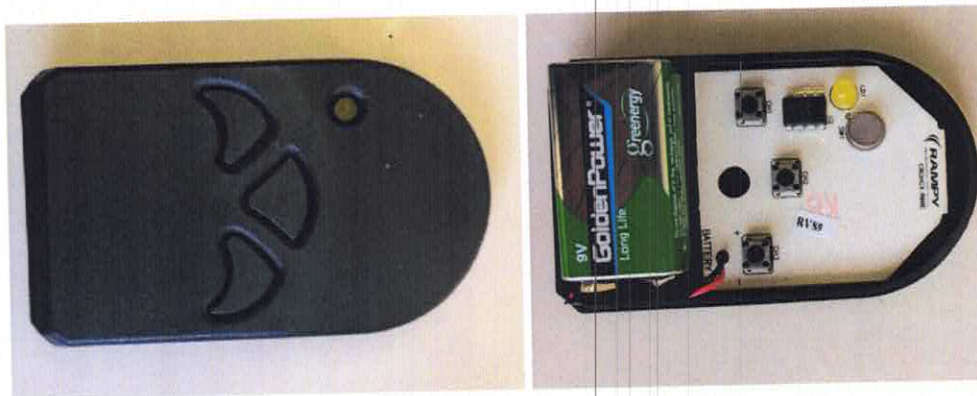
Figura 21 – Controle Remoto do Equipamento Ensaiado.

O equipamento ensaiado possui 03 (três) controles remotos sem fio com alcance superior a cinco metros, sendo dois contendo as funções de travamento e destravamento da porta, e um contendo a função de configuração e programação do circuito eletrônico, atendendo a característica prevista no edital.

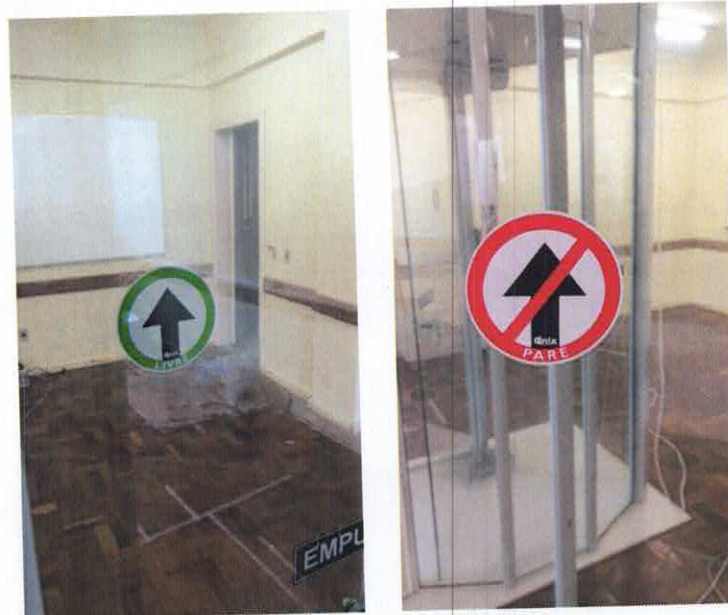
Figura 23 – Adesivos Indicativos do Sentido de Entrada.

O equipamento avaliado possui adesivos nos vidros que indicam o sentido correto de entrada e saída, atendendo a característica prevista no edital.

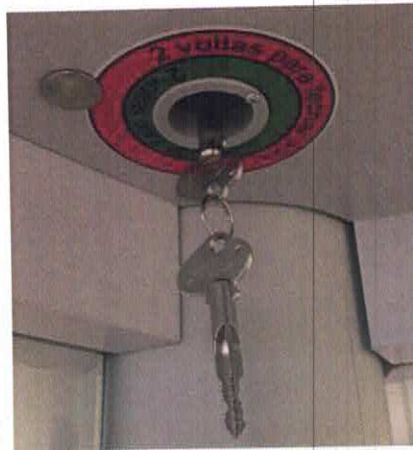
Figura 24 – Tetrachave Posicionada no Teto do Equipamento.

O equipamento avaliado possui uma fechadura mecânica, tipo tetrachave, localizado no teto, que permite o travamento do mesmo, capaz de impedir a movimentação das lâminas, o enclausuramento de usuário e acessos não autorizados, atendendo a característica prevista no edital.

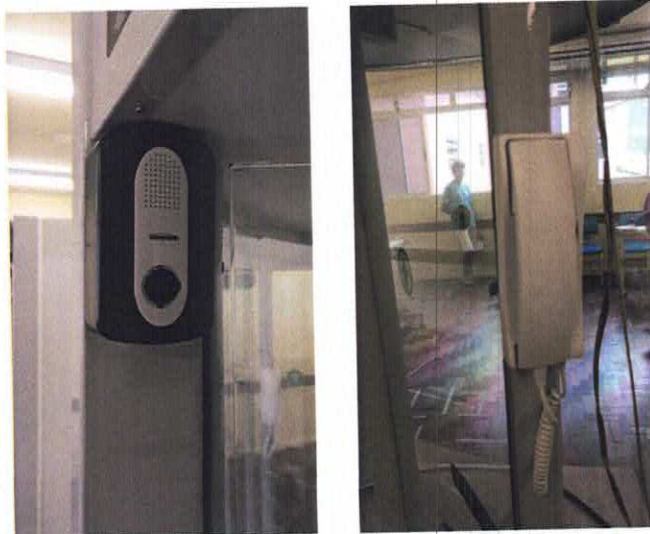
Figura 27 – Detalhe do Intercomunicador Testado.

O equipamento ensaiado possui sistema de intercomunicação, tipo “viva voz”, que permite a comunicação entre o ensaiador retido e o ensaiador postado fora da porta, bem como mensagem pré-gravada digitalizada da situação da anomalia apresentada, atendendo a característica prevista no edital.

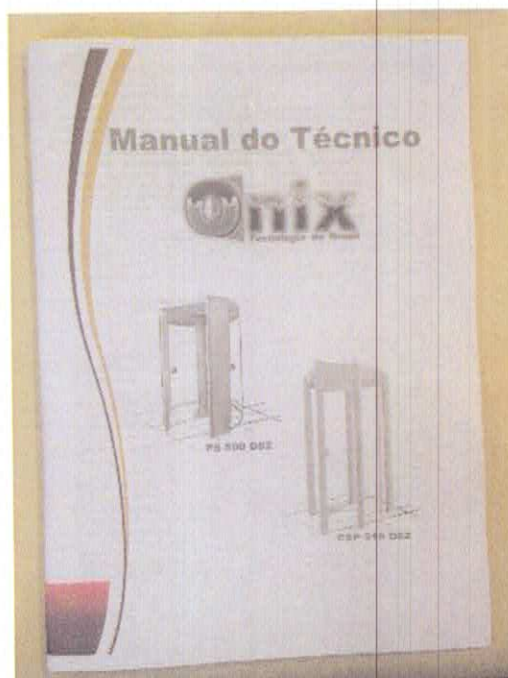
Figura 28 – Fotografia do Manual de Instalação do Equipamento.

O equipamento ensaiado veio acompanhado de manual, em português, com requisitos de instalação, atendendo a característica prevista no edital.

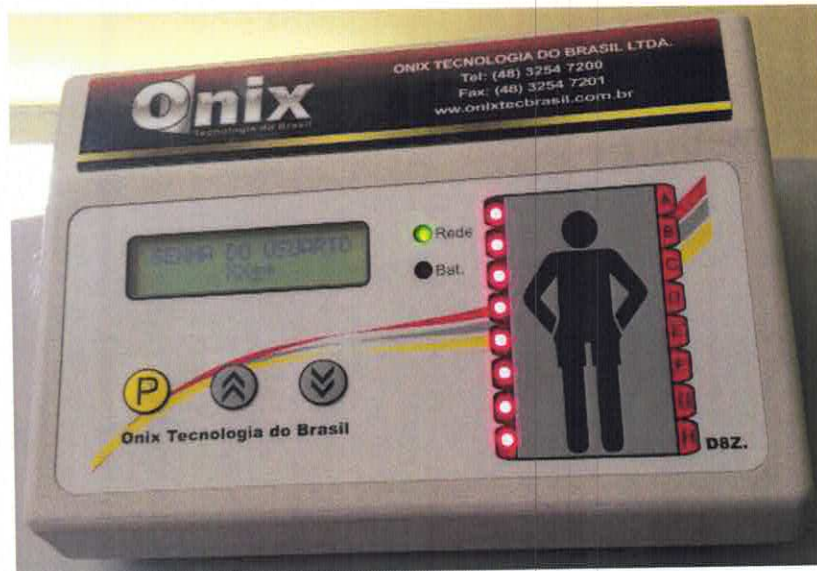
Figura 30 – Senha no Painel de Controle.

possível mudar qualquer parâmetro operacional sem a utilização do código de acesso, atendendo a característica prevista no edital.

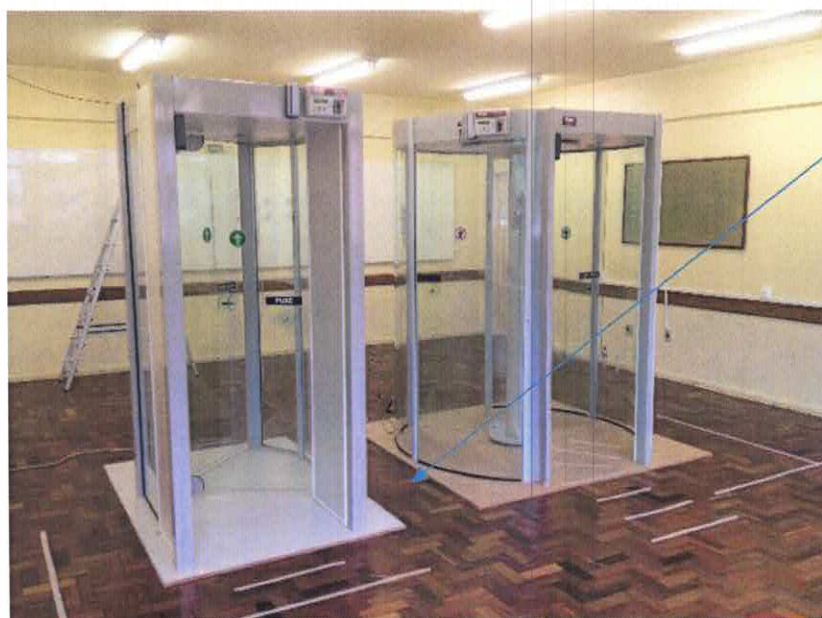
Figura 31 – Distância Entre Equipamentos Ensaiaados.

Encontrado: O equipamento avaliado foi instalado numa distância de 60 cm de outro detector (equipamento interferente), sem a utilização de qualquer artifício para mascarar seu funcionamento. O equipamento não apresentou travamentos ou destravamentos decorrentes da operação do equipamento interferente, atendendo a característica prevista no edital.

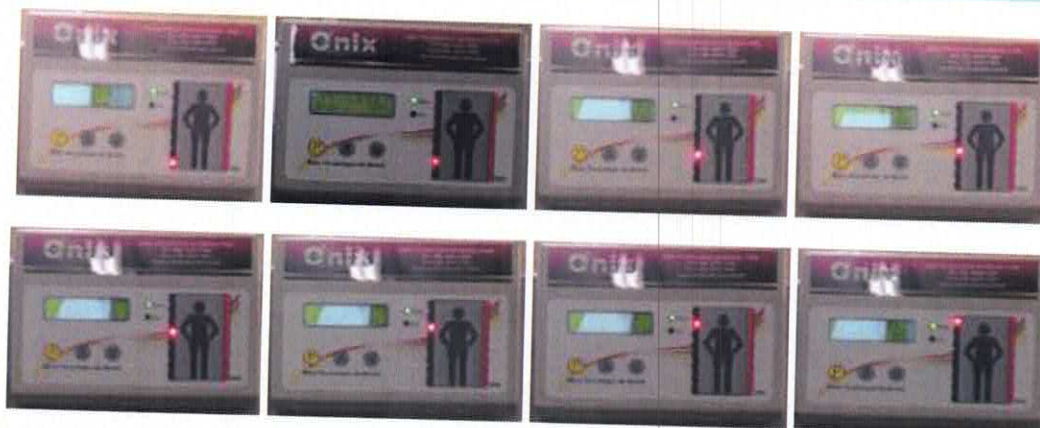
Figura 33 – Detalhes Painel (Posição do Corpo de Prova).

Um teste realizado com arma desacompanhada, presa a um cano PVC de 20 mm, permitiu verificar a área de abrangência de cada uma das oito zonas, atendendo a característica prevista no edital.

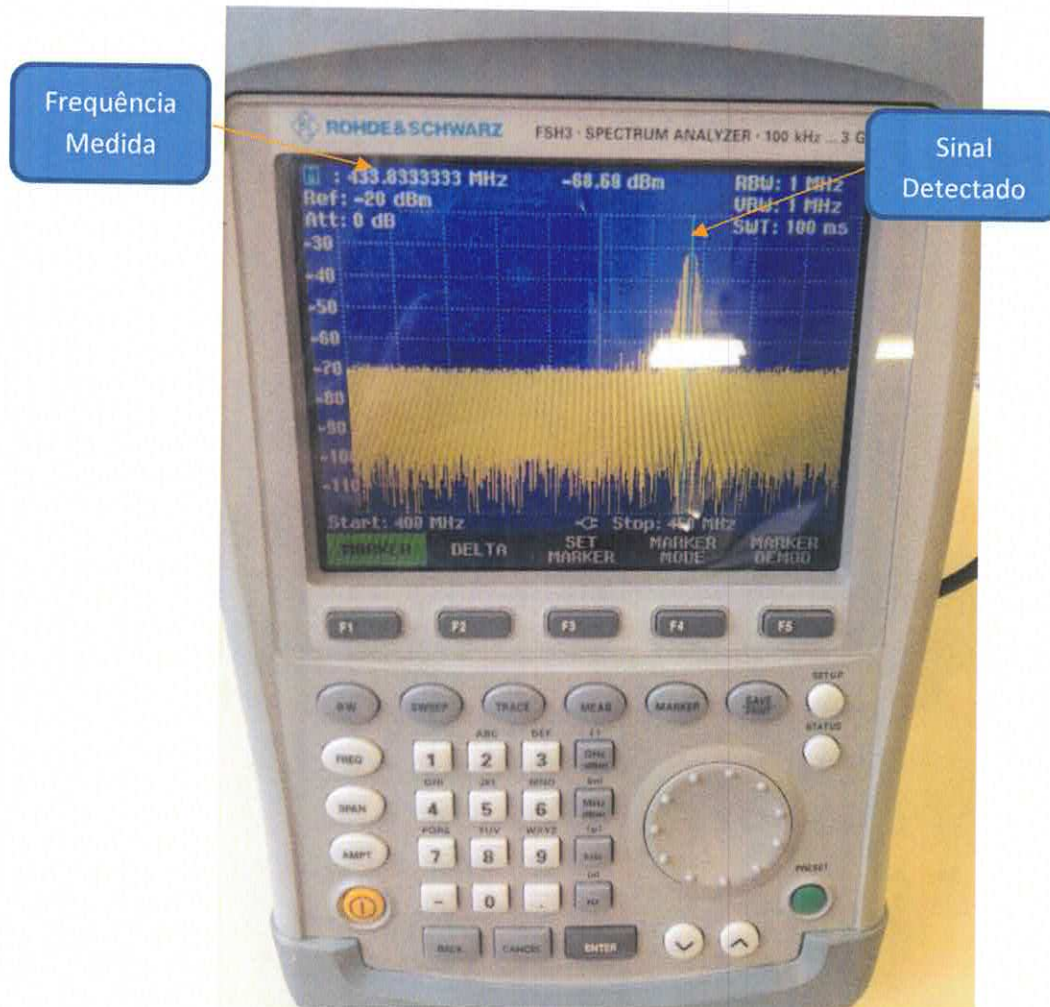
Figura 37 – Captura de Tela do Analisador de Espectro indicando a presença do sinal de 433 MHz.

ensaio, identificou-se no analisador a presença da portadora na frequência de 433,83 MHz. O equipamento permitiu o cadastro de apenas três controles.

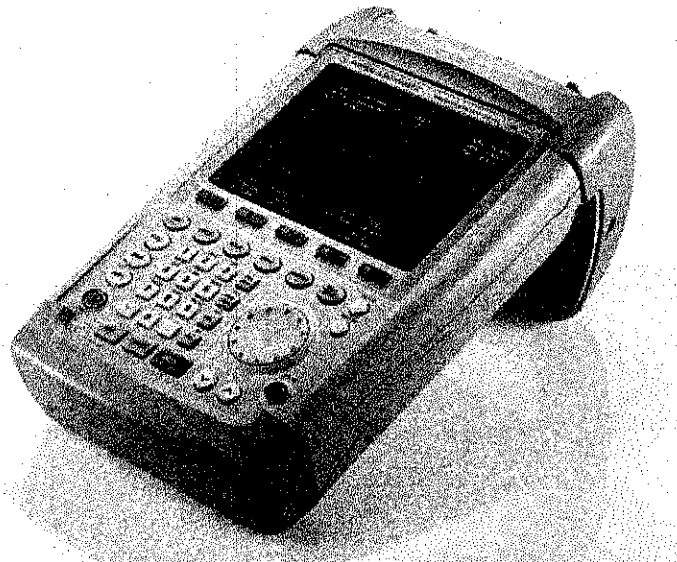
Figura 1 - Analisador de Espectro Rohde & Schwarz FSH-3

Um analisador de espectro, modelo FSH-3, da Rohde-Schwarz, utilizado para identificar a frequência de transmissão utilizada pelo controle remoto.
